Réparation barre fissurée

Réparation haut de dérive

Réparation bord d'attaque de dérive

Réparation safran cassé en 2 morceaux

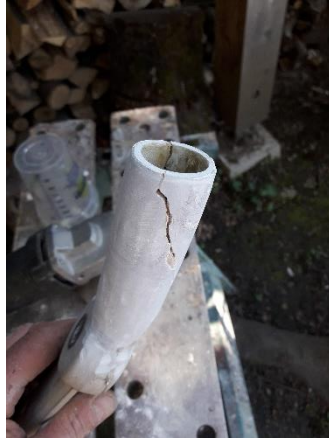
1. Bien préparer la zone par un ponçage très agressif

Nous ne stratifions pas sur une pièce en polyester donc l'adhérence de la résine est moindre.

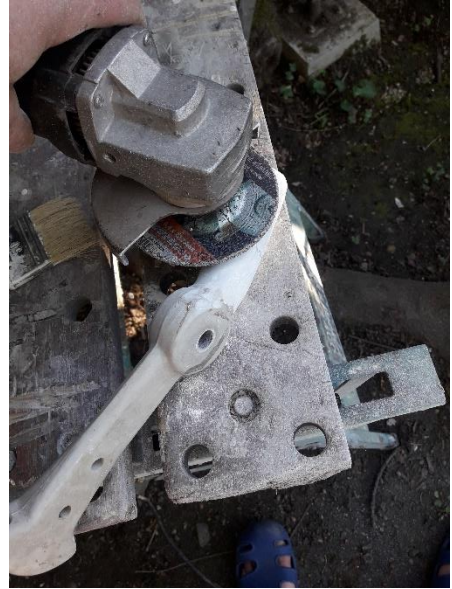
2. Stratification résine polyester par
 - 1 couche de mat 300g
 - 1 à 2 couches de tissé enroulés
 - 1 couche de mat 300g

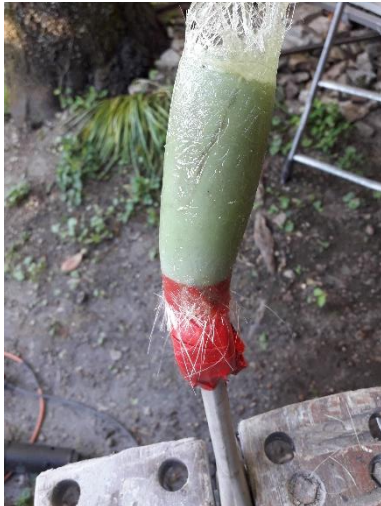
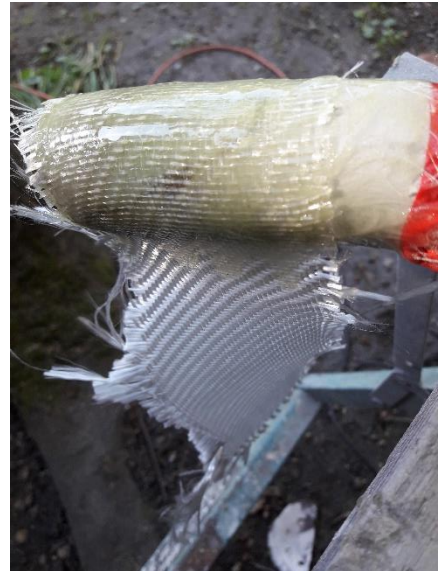
3. Finition par ponçage, masticage puis peinture à la bombe.

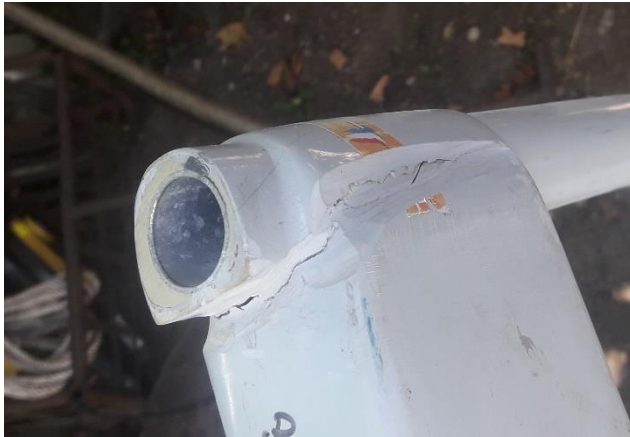
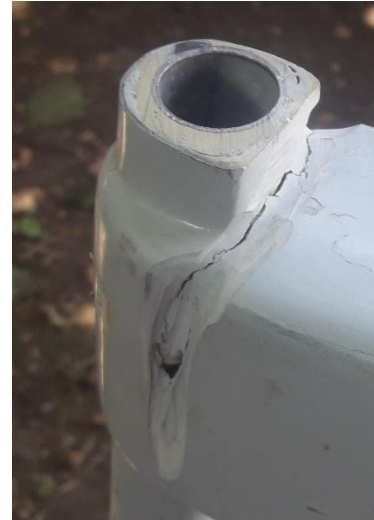
1. Entaillage profond de la partie fissurée à la disqueuse.

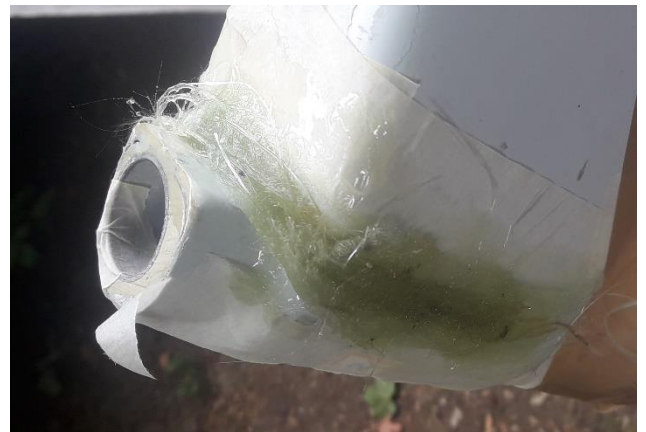
2. Stratification avec de la résine polyester et, ou du mat mis en long ou fil de tissé mis cote à cote.

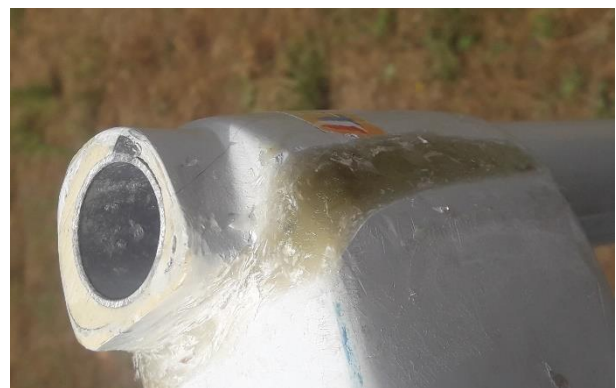
3. Ponçage partie résinée puis ponçage agressif de la partie qui va être stratifiée.

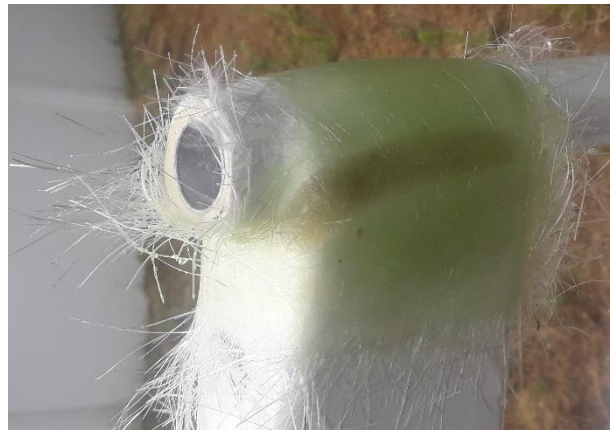
4. Stratification avec de la résine polyester par

- 1 couche de mat 300g
- 1 à 2 couches de tissé
- 1 mat 300g

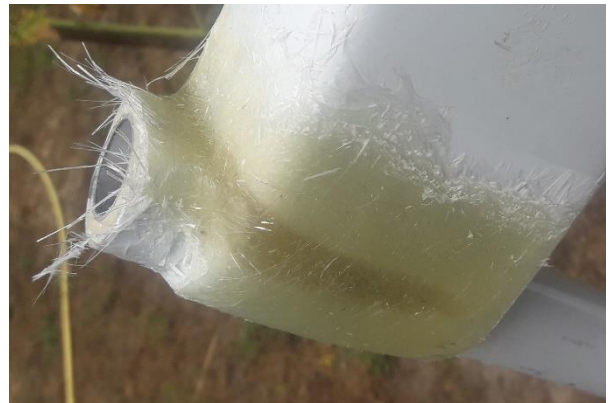
5. Ponçage partie stratifiée de plus en plus fin (ponceuse orbitale)

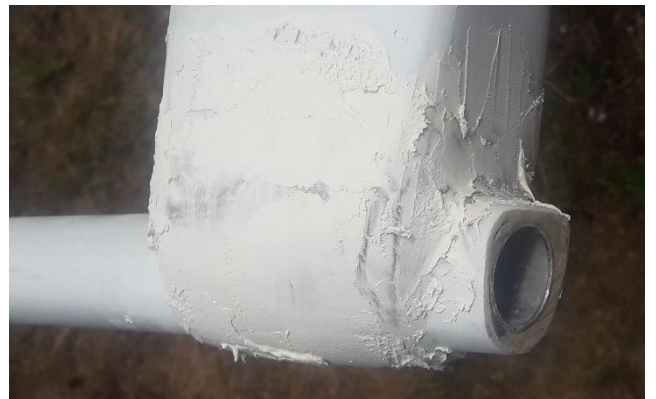
6. Masticage au mastic polyester type Sintofer

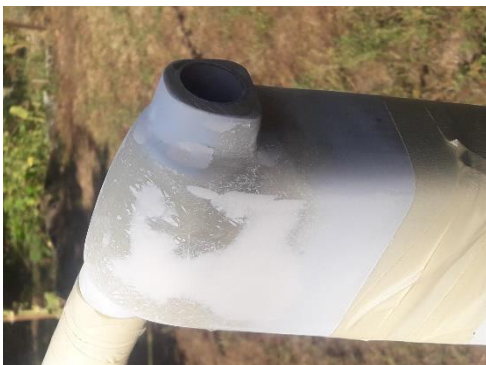
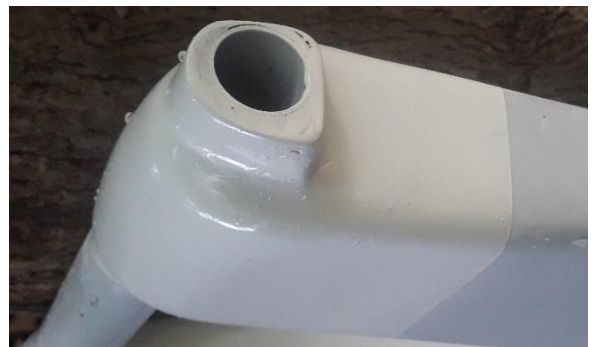
7. Ponçage et finition à la bombe de peinture

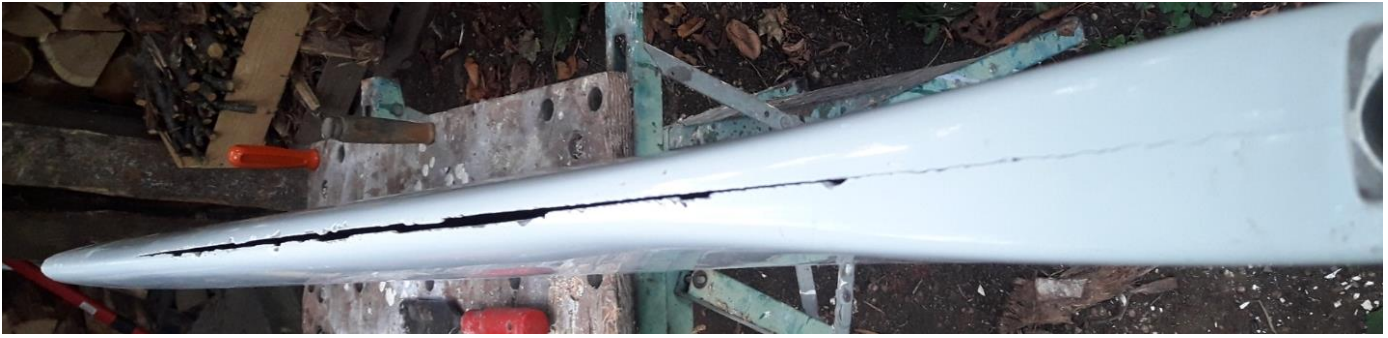
Le bord d'attaque c'est ouvert très facilement du haut jusqu'à la zone où se trouve le lest.

1. J'ai bien écarté cette partie et enlever tous les résidus intérieurs de colle qui ne servaient à rien.
Collage très mal fait par l'entreprise qui fabrique ces dérives 😞

On voit ici l'écartement avec des ciseaux à bois et les parties de colles qui se trouvaient à l'intérieures.

C'est une résine polyester chargée avec des microballons (Charge qui augmente le volume de la résine sans vraiment augmenter le poids).

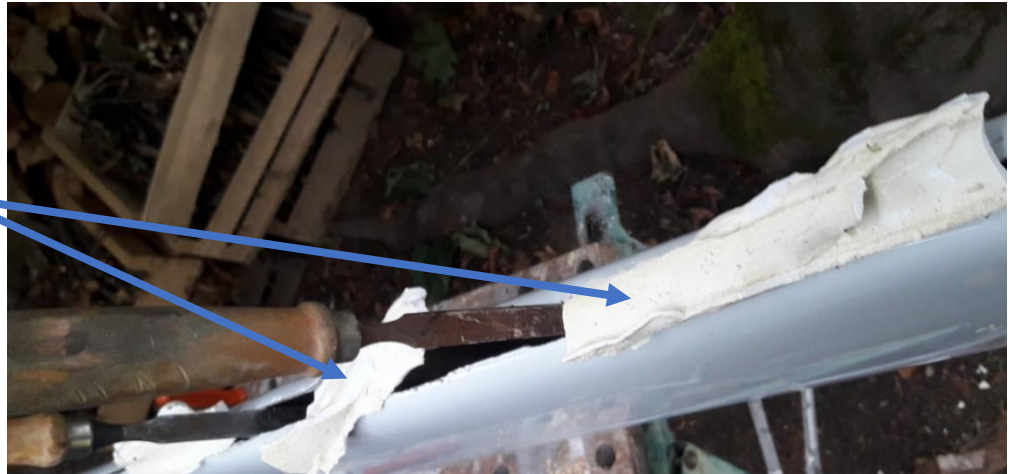
2. Création 2 zones de collage (intérieur et extérieur)
 - Préparation du collage intérieur

J'ai stratifié 2 couches de tissé sur le bord d'attaque protégé par du ruban adhésif plastique (auto démoulant) en refermant bien la dérive.

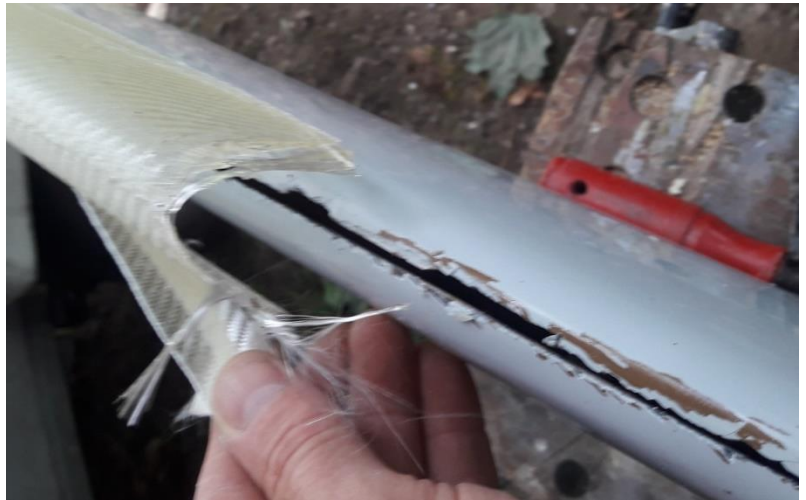
3. Démoulage de ce renfort intérieur

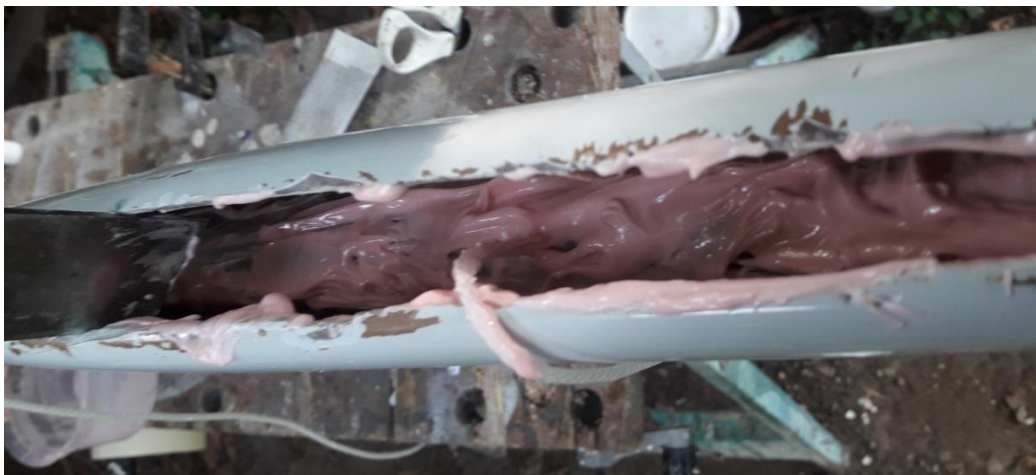
4. Introduction de ce moulage à l'intérieur, en écartant bien les 2 parties de la dérive. Cette partie moulée étant retenue par 2 fils et enduite d'un mélange résine + charges. De la choucroute aurait fait parfaitement l'affaire (mais je n'en avais pas ...) 😊

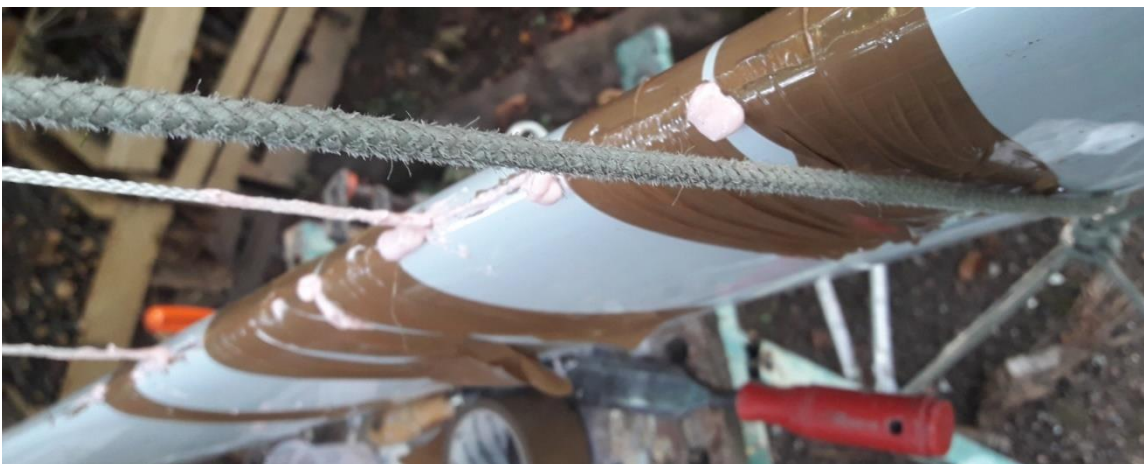
5. Mise en tension et fermeture des 2 parties de la dérive par du ruban adhésif.

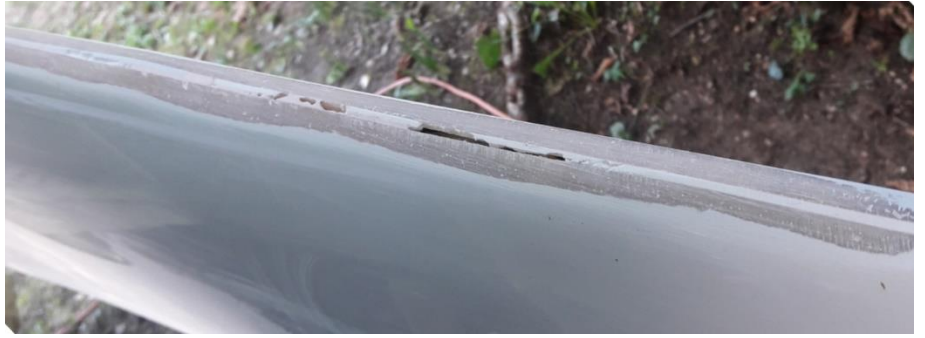
6. Apres polymérisation de la résine. Ponçage pour enlever gel Coat en creusant légèrement sur environ 1cm de chaque côté. Ce creux va permettre de laisser de l'espace aux couches à venir et donc de ne pas faire une surépaisseur pouvant gêner le passage de la dérive dans son puit .

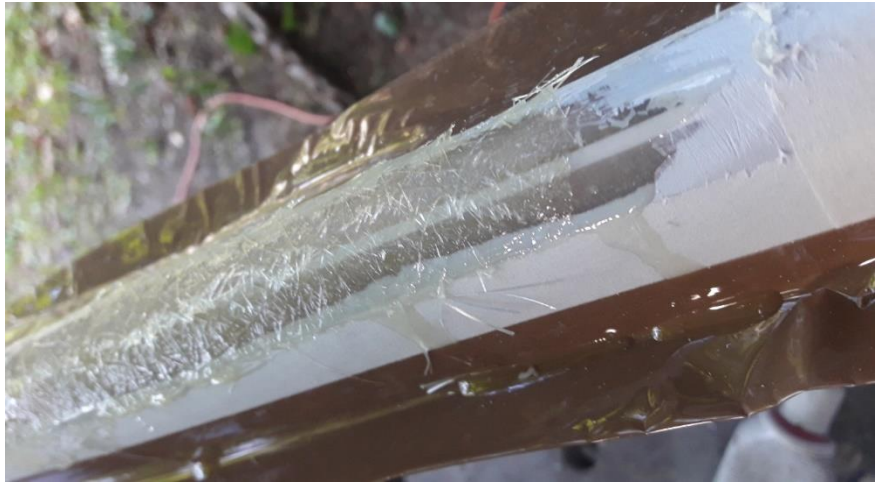
7. Stratification résine polyester par
- 2 couches de mat 300G

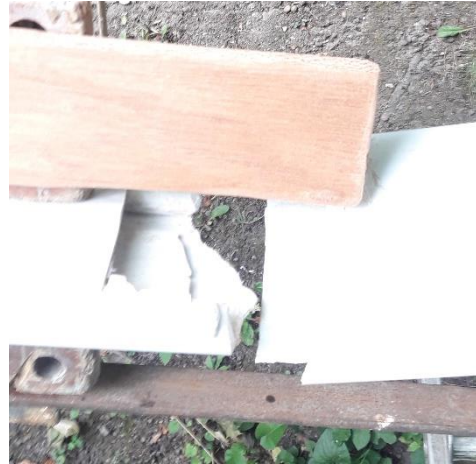
1. Faire un morceau de bois type exotique rentrant facilement dans les 2 parties cassées

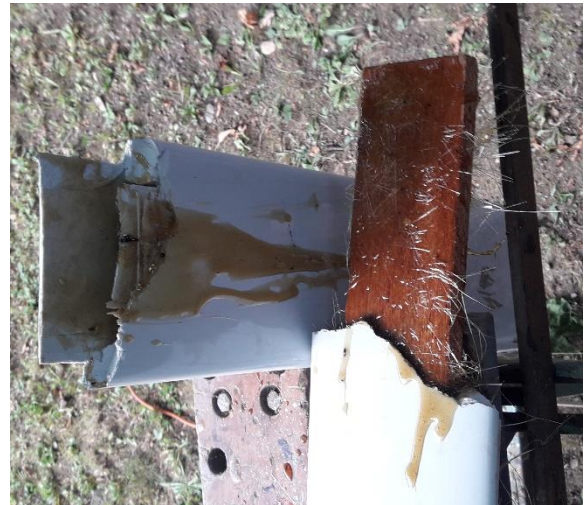
2. Introduire le bois qui est préalablement résiné avec de la résine polyester et une couche de mat 300g bien « mouillée » en résine polyester. Mettre aussi de la résine dans les 2 parties cassées.

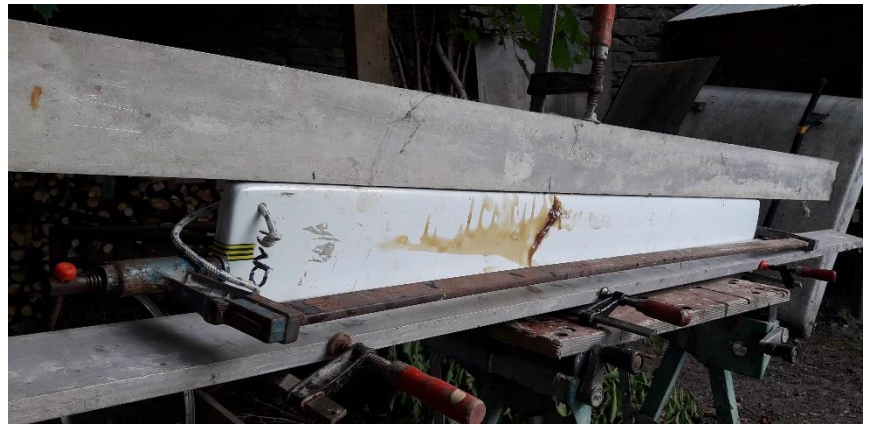
3. Serrer en vérifiant bien les 2 alignements.
Ici ils sont bloqués par 2 règles de maçon sur les 2 axes

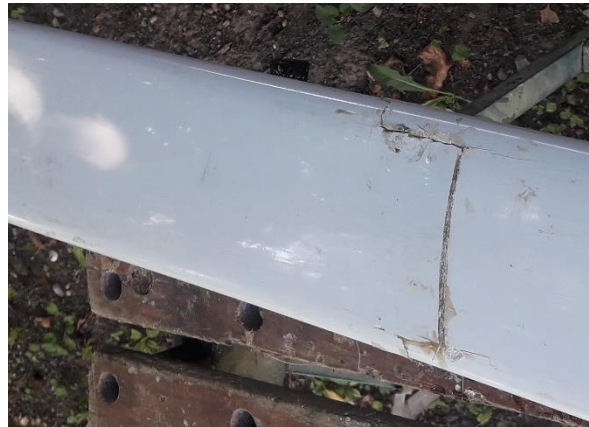
4. Une fois la résine durcie

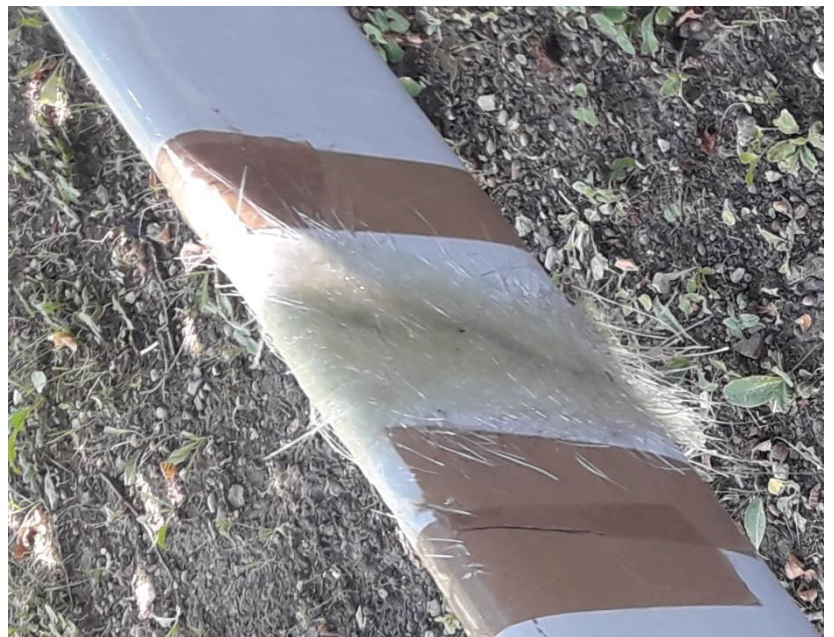
5. Stratification résine polyester par

- 1couche de mat 300G
- 2 couches de tissé
- 1 couche de mat 300G

Il faudra préalablement poncer la zone de stratification pour ne pas faire une surépaisseur qui empêcherait le passage du safran dans la tête de safran.
